Futtertisch-Sanierung

nachhaltig beschichten

DESICAL®
agroCoating

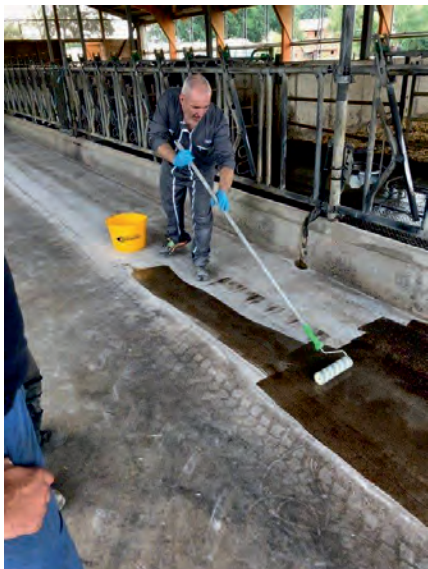
Grundieren

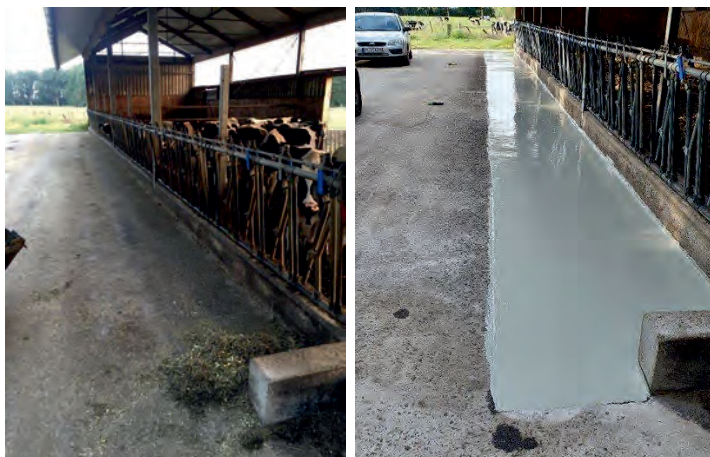
Resultat (vorher/nachher)

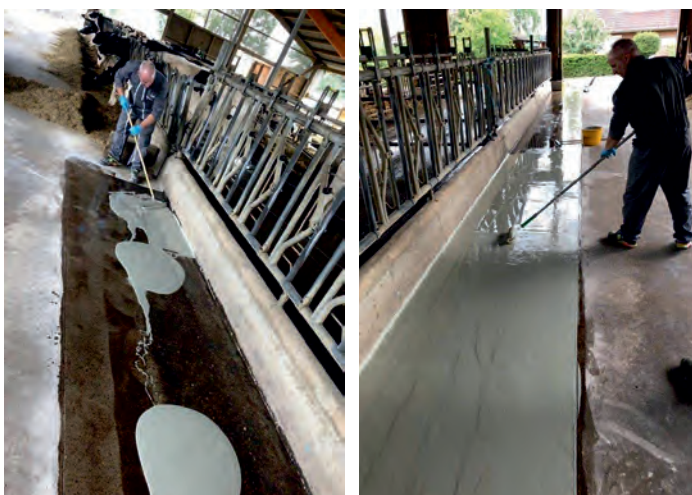
Beschichten

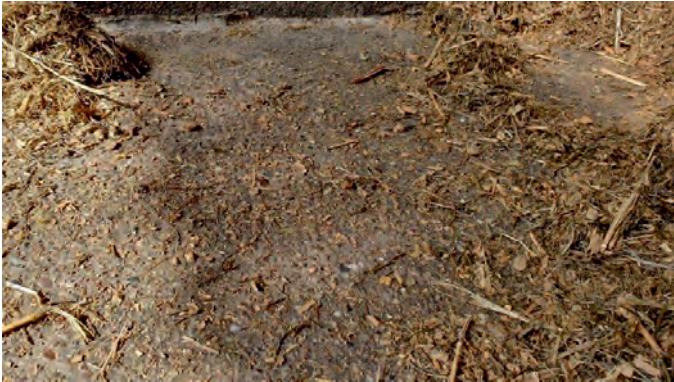
Ausgangssituation

Erst nach vollständiger, gründlicher Reinigung zeigt sich das ganze Ausmaß des Sanierungsbedarfs!

Der Futtertisch wird infolge des Einwirkens von Silosäuren im Laufe der Zeit porös.

In den beschädigten Oberflächen siedeln sich eine Vielzahl unerwünschter Erreger an.

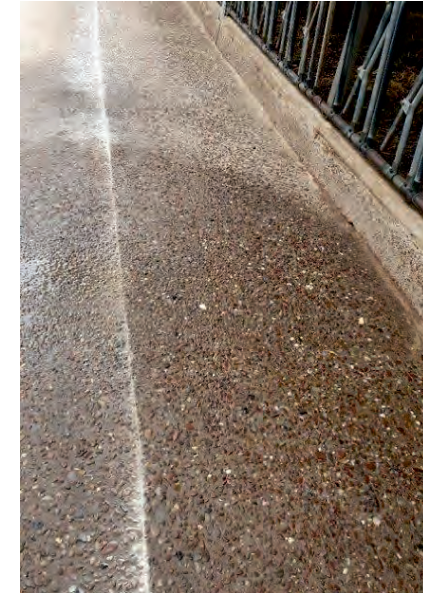
Grenzschnitt erstellen

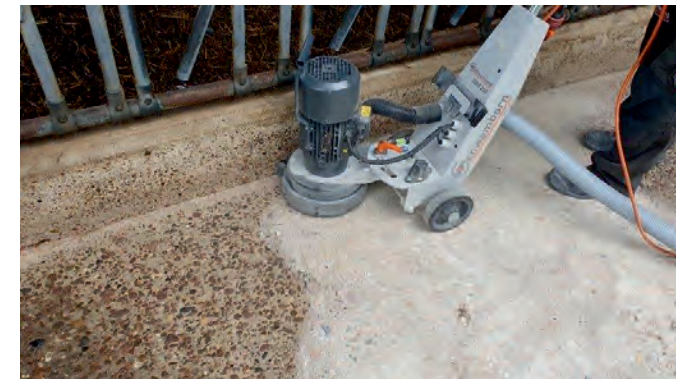
Schleifen

anschließend Reinigen (Laubbläser)
